PLANO DIRECTOR DA CORIMBA – LUANDA (1973-1975)

A análise biofísica fundamentou uma carta de aptidão, a qual serviu de base a uma estratégia de utilização face às solicitações que foram identificadas. Foram feitos estudos sugestivos para "áreas-chave" mais pressionadas pelo crescimento urbano e pelo turismo.

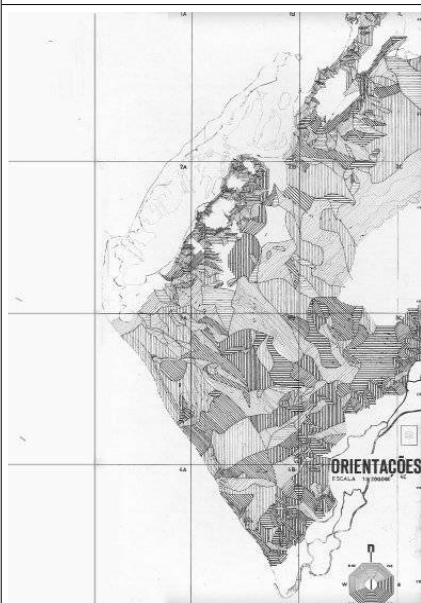
Análise biofísica - orientações

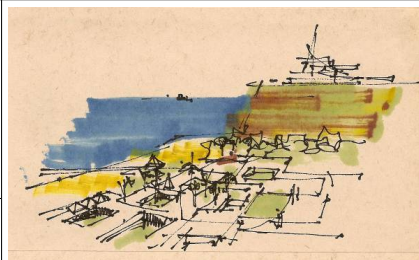
4. Centro de recreio do "Kapossooca"

Desenhou-se uma intervenção que vai da artificialidade urbana (1, 2, 3) até à ocupação pontual (9) com soluções intermédias, das mais construídas (4, 5) às mais naturais pousadas no sítio (6, 7) e de acordo com o clima local(8).

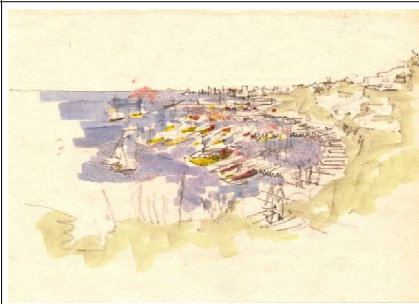
5. Porto de recreio no arco Cabolombo - Benfica

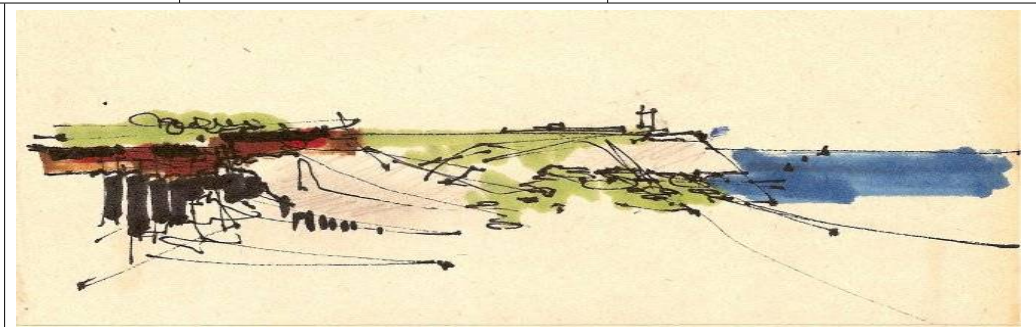
9. Unidade Periférica do Morro da Lua
