TAXA DE PORTO (Lisboa, 1985-1988)

O projecto dos escritórios da Taxa de Porto da AGPL (hoje APL), passou à fase de construção em 1985 e à de utilização em 1986, tendo sido acompanhadas a sua construção (1985-1986) e a sua utilização, durante dois anos (1986-1988).

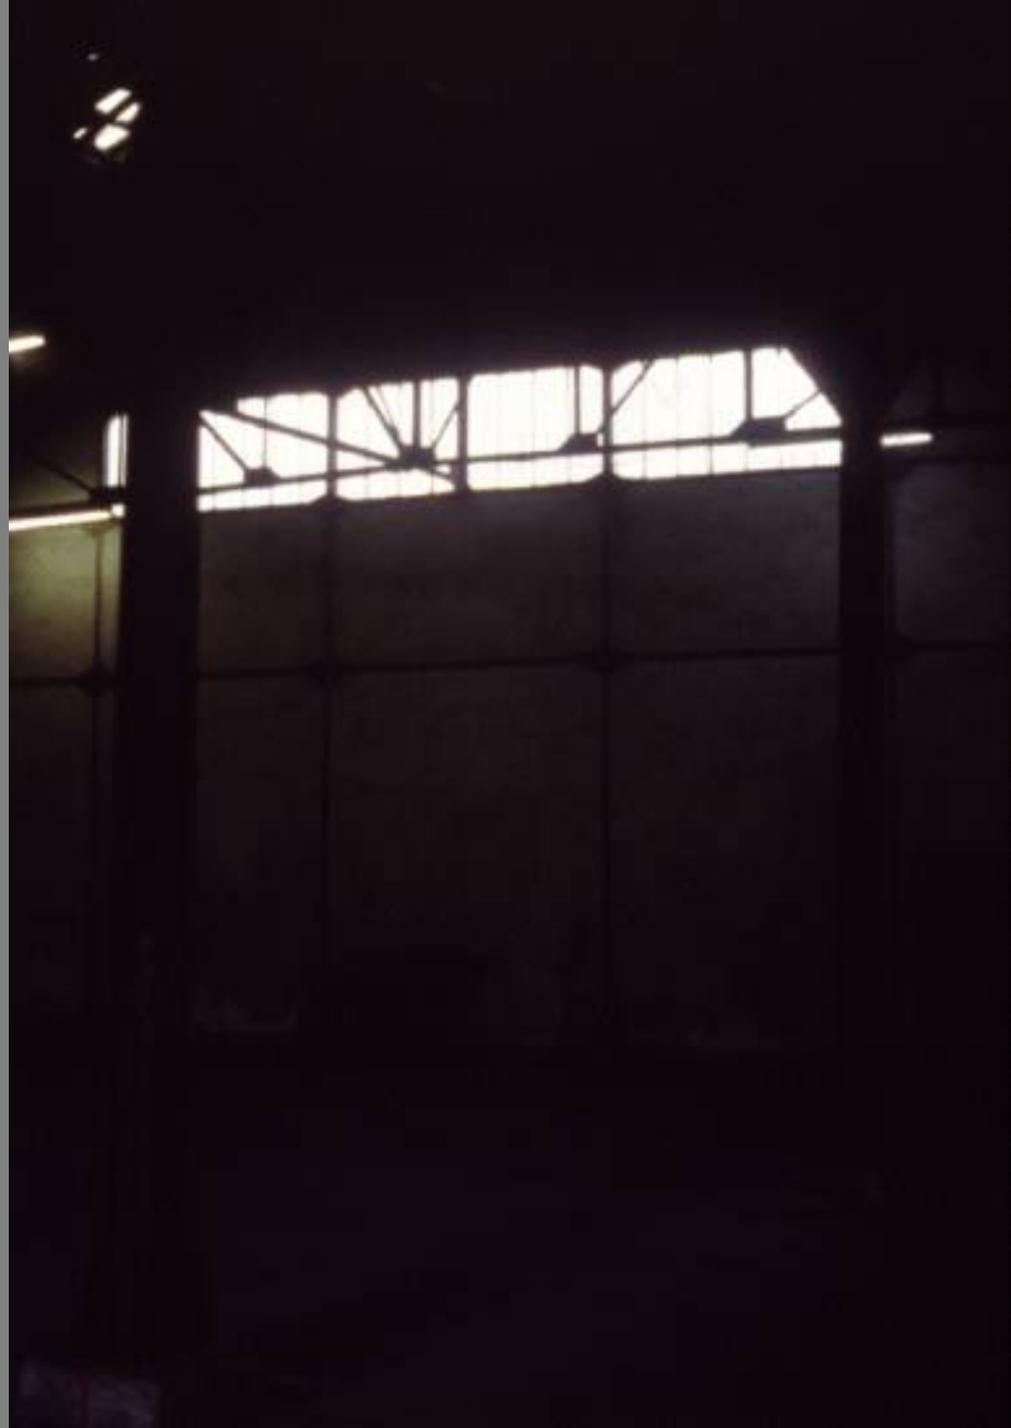
Ficou o seu registo no Guia Urbanístico e Arquitectónico de Lisboa (AAP, 1987) e a experiência que se relata. A imagem dá a ideia do desafio colocado pela qualificação ambiental quanto ao binómio energia- conforto visual , térmico ...

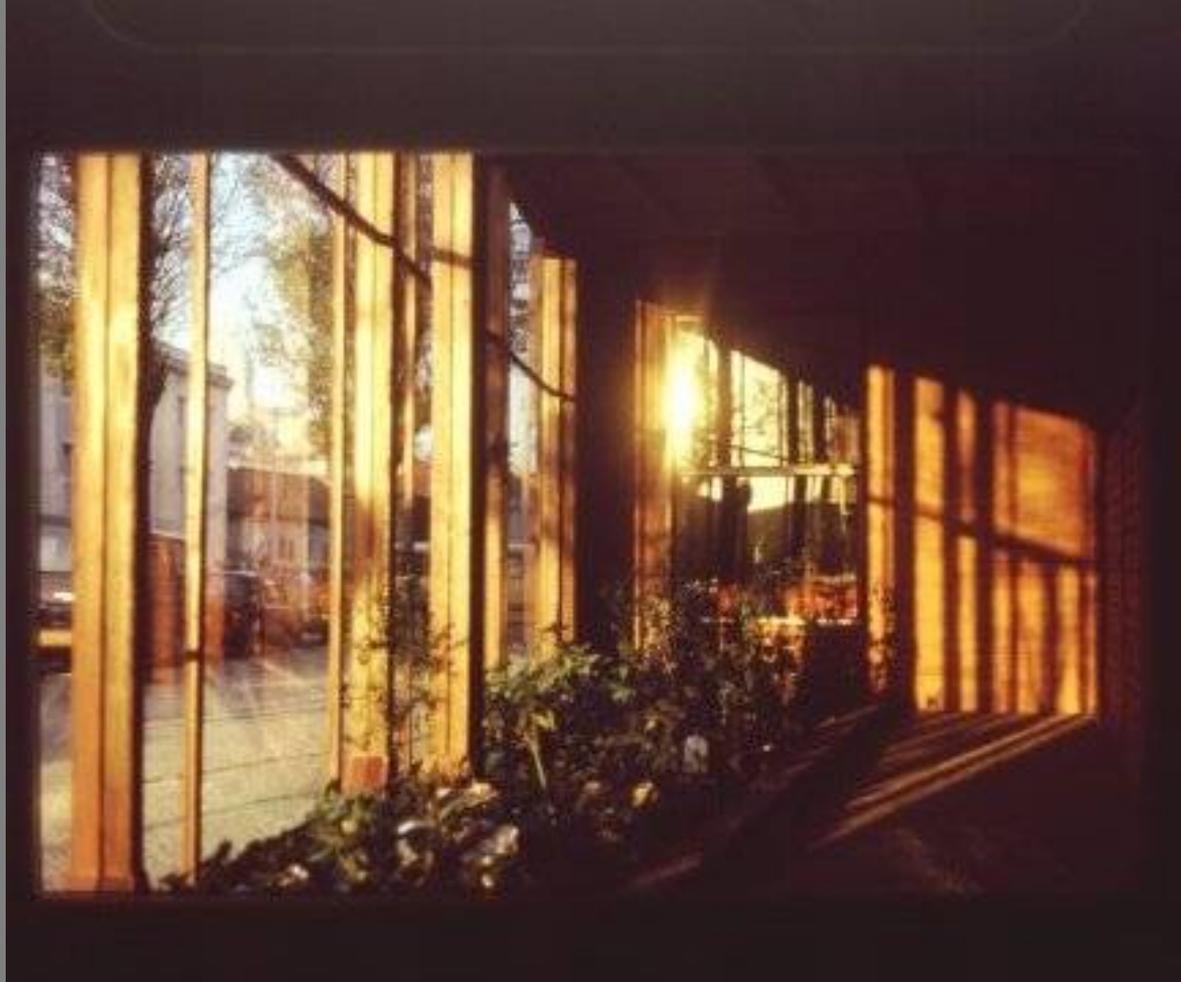
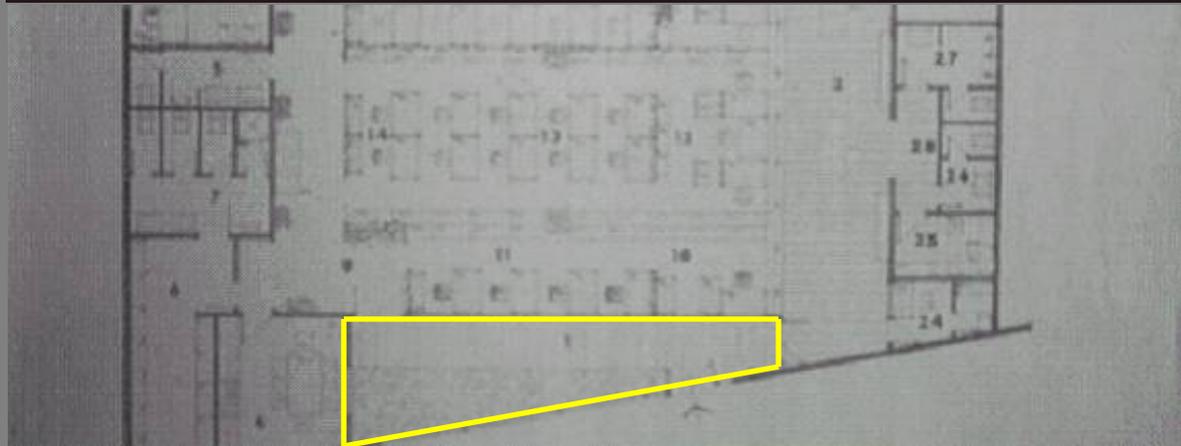
A **átrio** foi a surpresa mais agradável!
Ruído e poluição moderados. Um conveniente e convidativo vestíbulo de entrada, um elemento de animação e embelezamento da fachada (aliás copiado noutras remodelações posteriores), um apetecido espaço de descontração nos intervalos do trabalho e, mesmo, uma oportunidade de reforço da iluminação natural que não se esperava!

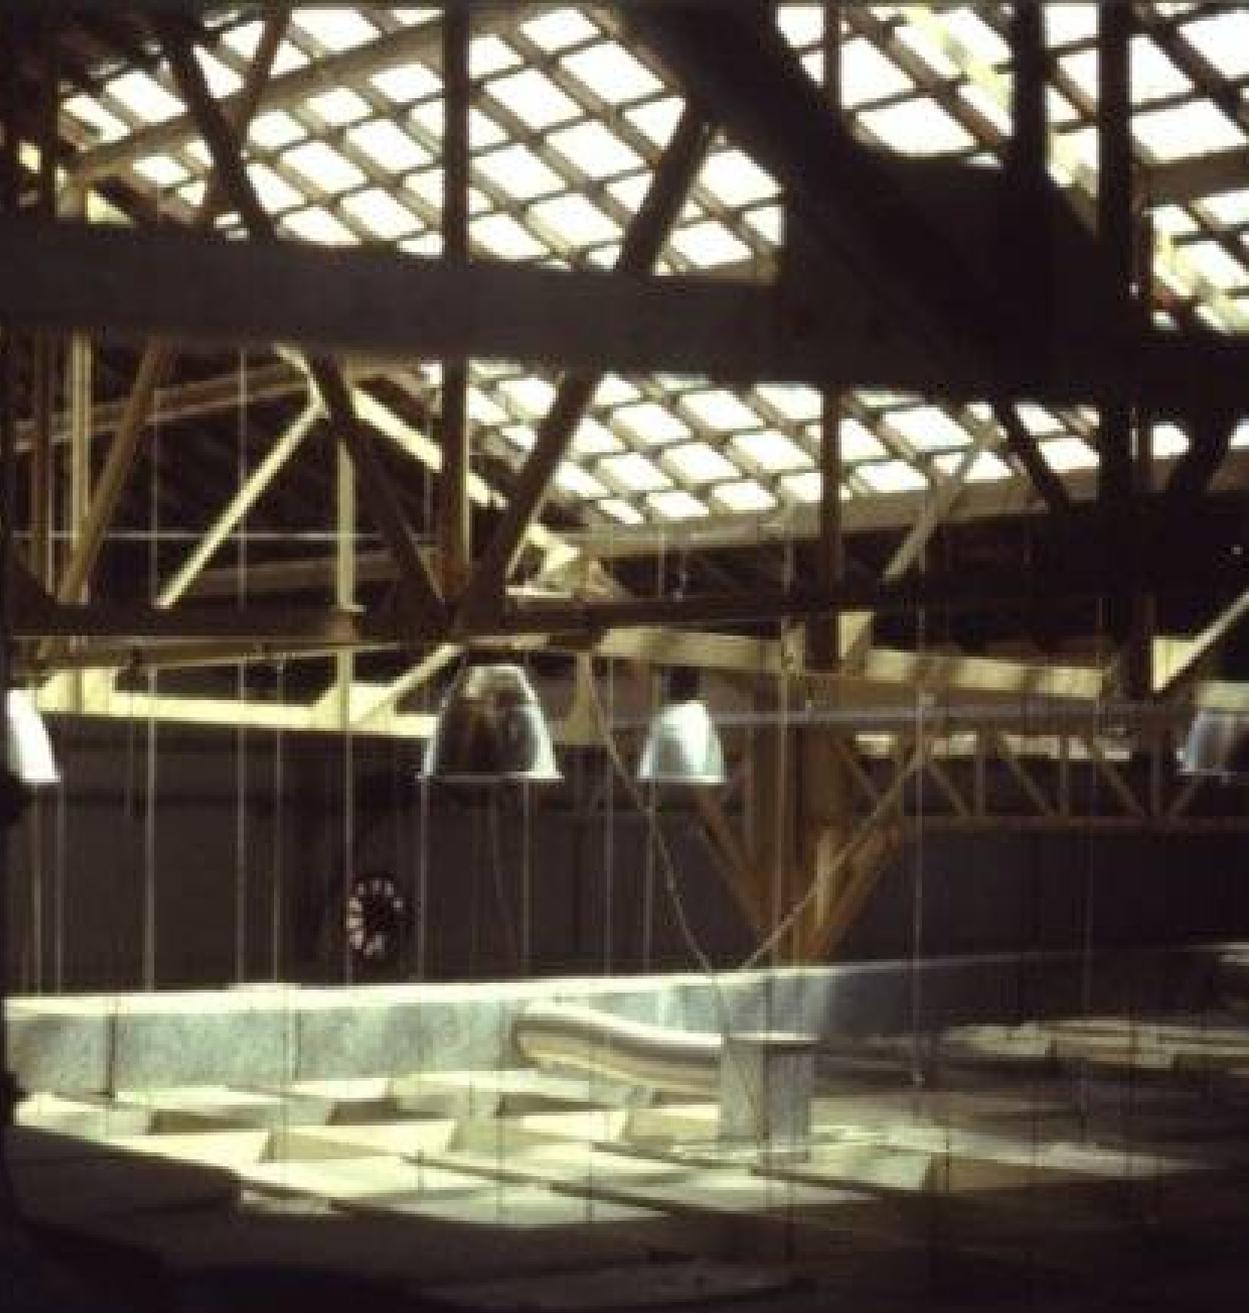
A **desvão**, pelo contrário não correspondeu bem ao que se esperava da estratégia adoptada:

- Facilitar a iluminação natural recebida em 100.0 m² de telhas de vidro e concentrar nele a maior parte das cargas térmicas da radiação solar e dos equipamentos de AVAC e iluminação artificial que seriam eliminadas para o exterior por uma forte corrente de varrer gerada por dois ventiladores colocados na fachada sul.

A interpretação dos resultados e das respostas ao inquérito levam a admitir que:

1. A iluminação natural e artificial terão sido prejudicadas pela área envidraçada no tecto falso (85.0 m²), condicionada pela área ocupada pelas condutas e pela obstrução dos favos contra o encandeamento;
2. As estratégias de conservação terão sido prejudicadas pela construção do tecto falso; uma malha metálica preenchida por vidros duplos e painéis isolados, com muitas juntas e com a agravante da falta de inércia térmica.

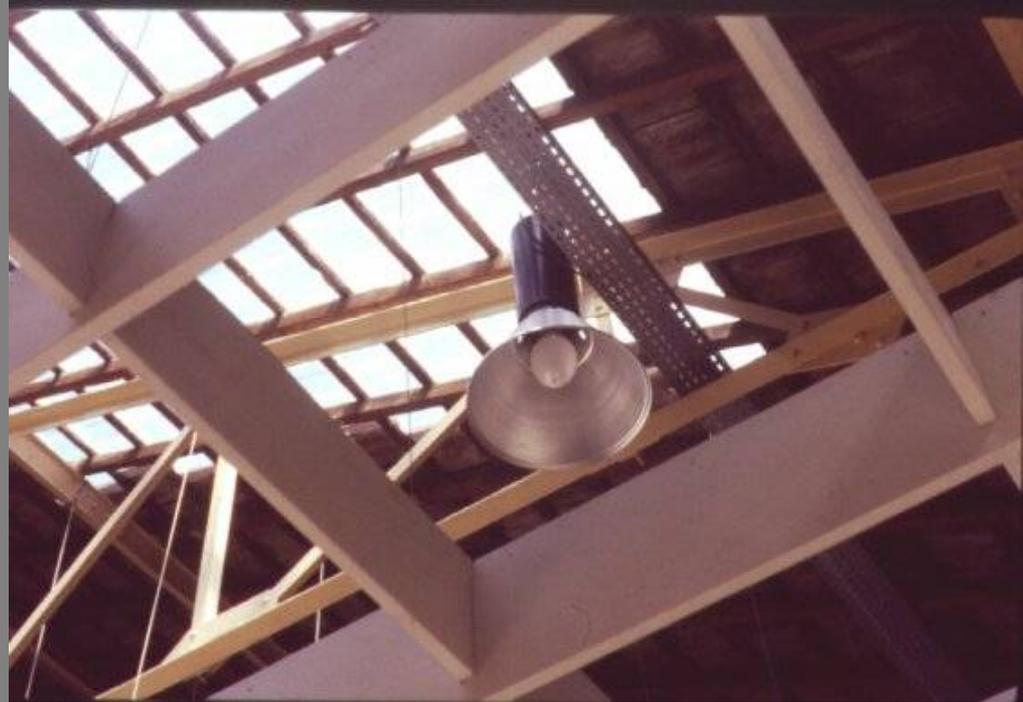
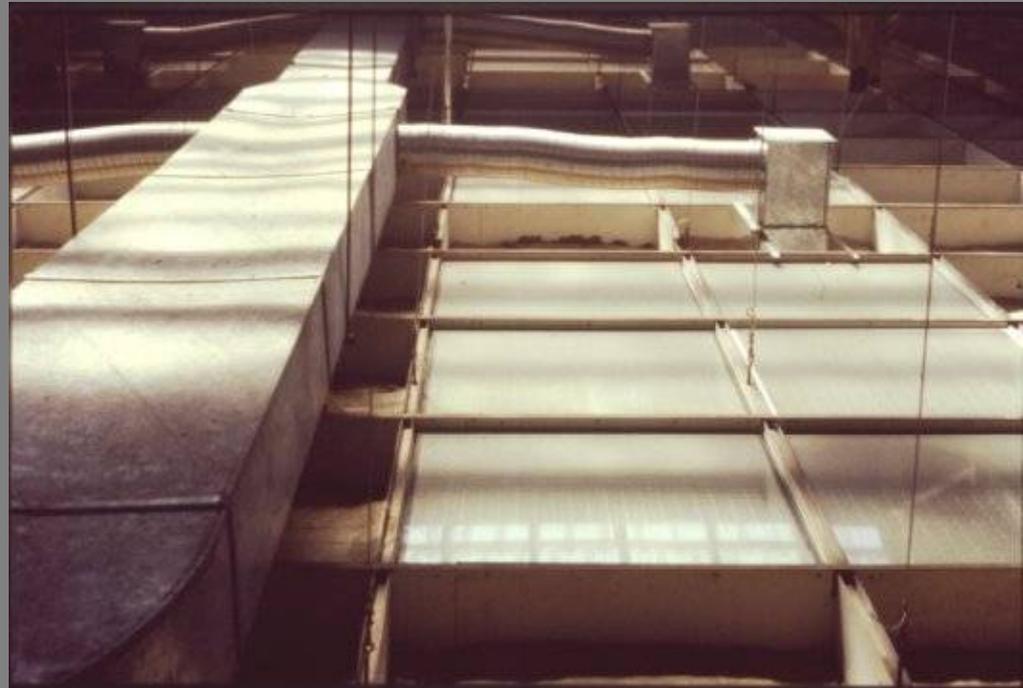
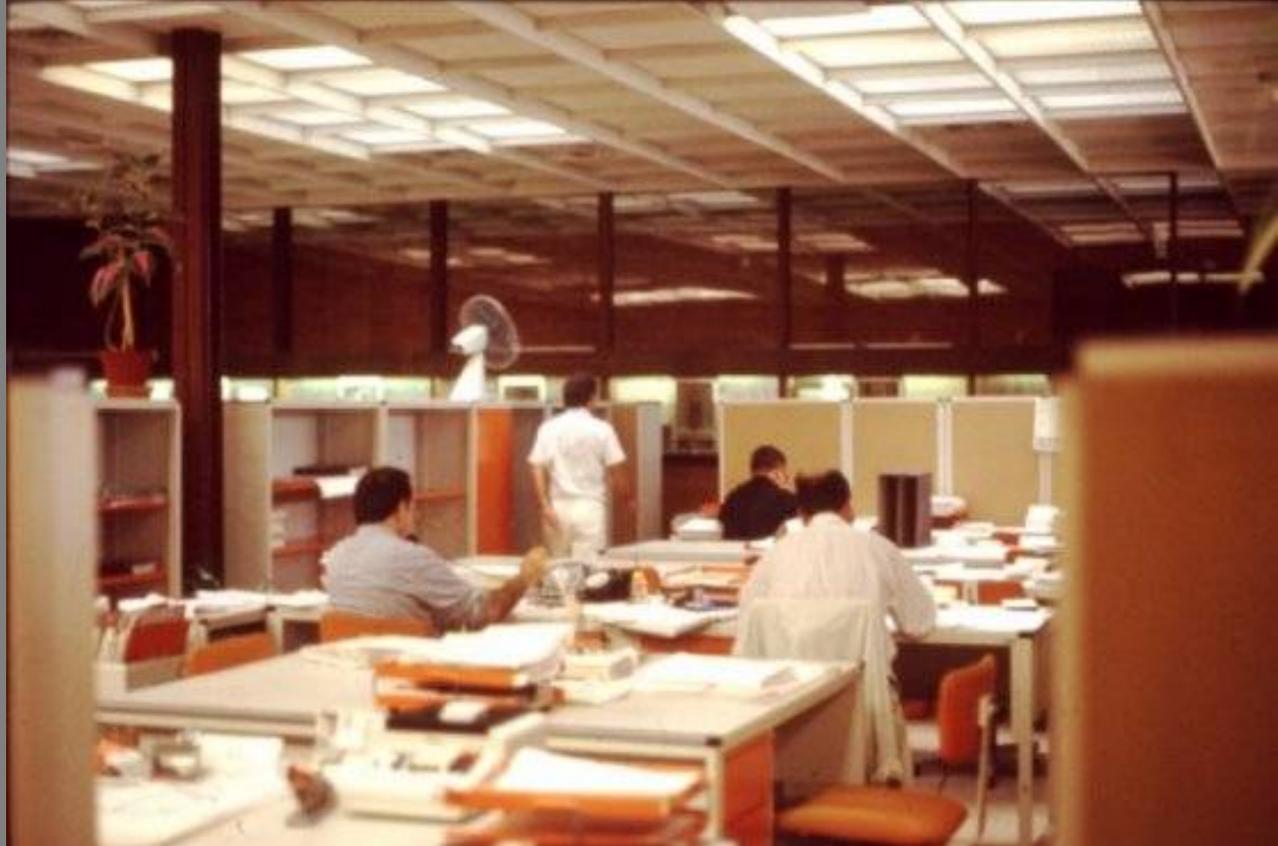
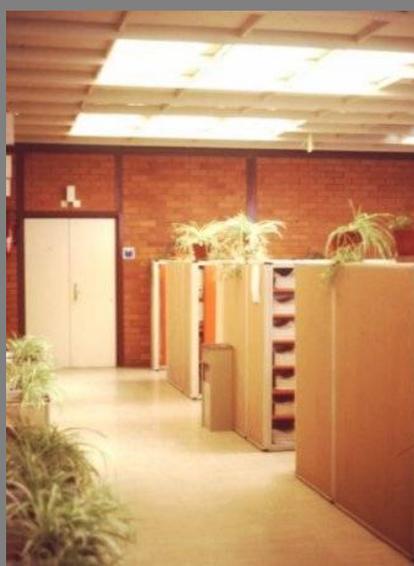
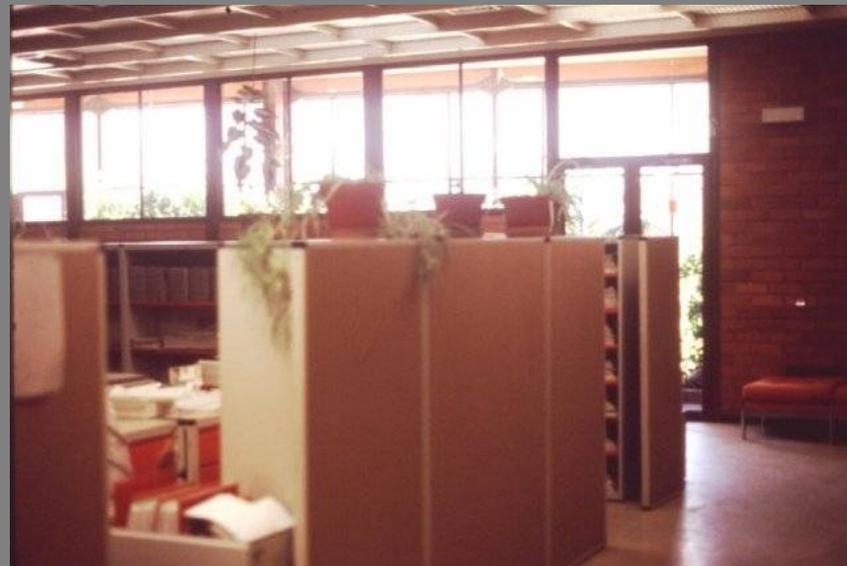
Aspectos do escritório em “open space” e circulações anexas que mostram a contribuição da luz natural (a iluminação artificial encontrava-se desligada) e um problema pontual de ventilação denotado por um intruso ventilador. A imagem em baixo, à direita, mostra a surpreendente contribuição da componente reflectida exterior devida às paredes brancas do edifício da Alfândega a norte!
